## Bâtiment Multifonctionnel « Bâtiment Péri-scolaire » Bonne (74)

**OUVRAGE FONCTIONNEL**

- **Maître d'Ouvrage** : Commune de Bonne
- **Architecte** : DMA Architectures
- **BET** : Giralton Ingénierie
- **Réalisation** : mars 2017 – juillet 2018
- **Durée des travaux GO** : 8 mois

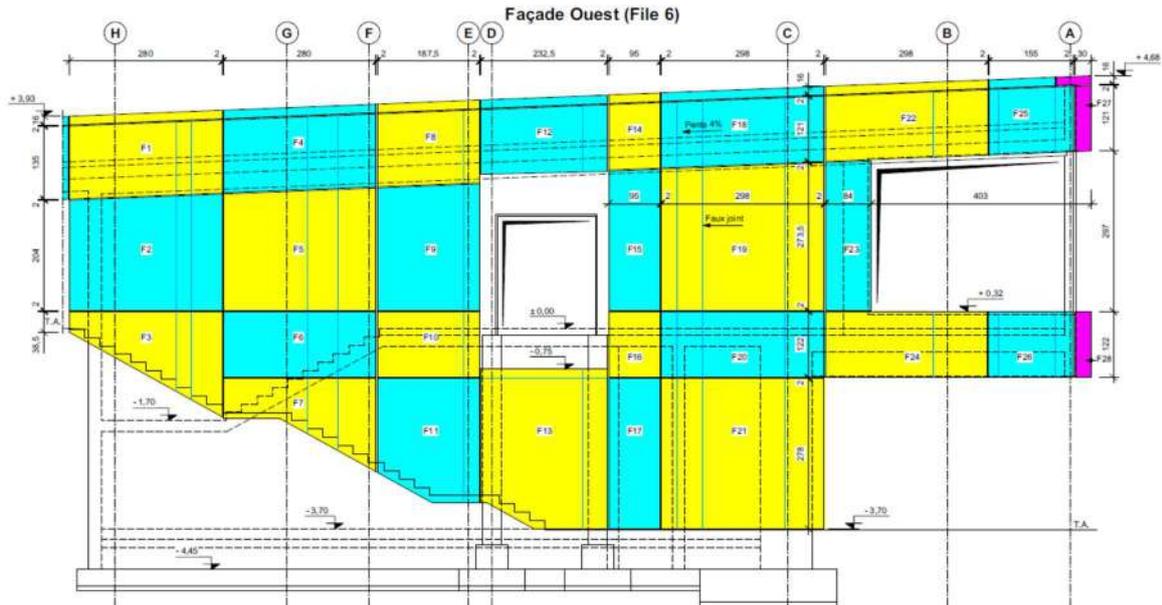
##### 1. Des parements de façade en **panneaux préfabriqués**

Afin d'obtenir un résultat irréprochable en matière d'aspect (murs lasurés) et pour satisfaire à un planning contraignant, nous avons choisi d'utiliser des panneaux béton préfabriqués, montés sur des suspentes Halfen. La tenue au sismique de l'ouvrage (zone 4 à l'Eurocode 8) a nécessité par ailleurs la mise en place d'aciers complémentaires suivant une méthodologie de pose spécifique à l'ouvrage.

Chaque panneau fait l'objet d'une étude spécifique en géométrie (définie en collaboration avec l'Architecte) et en ferrailage.

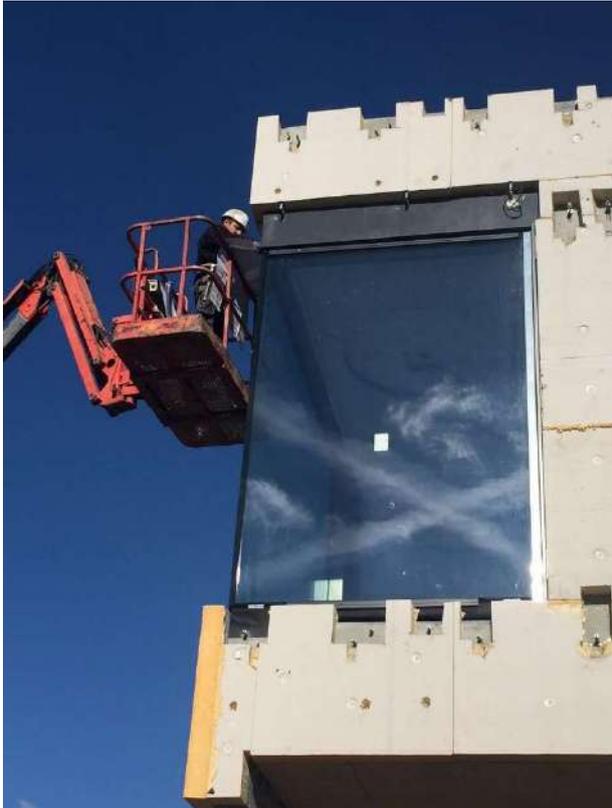
Pose des supports Halfen après la pose de l'isolant extérieur.

La vêture se retournant sur l'allège de garde-corps de la terrasse accessible, l'entreprise a proposé un système constructif permettant une continuité d'aspect, une continuité d'isolation thermique ainsi qu'un traitement de l'étanchéité conforme aux DTU :

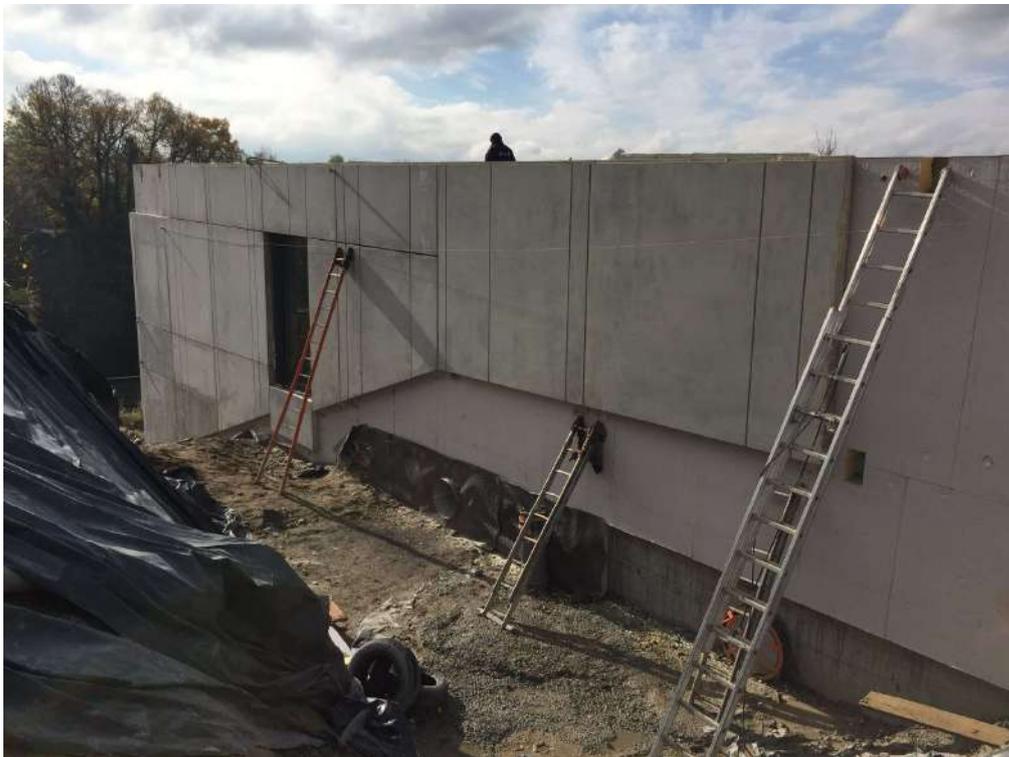
Pose des panneaux préfabriqués en façade

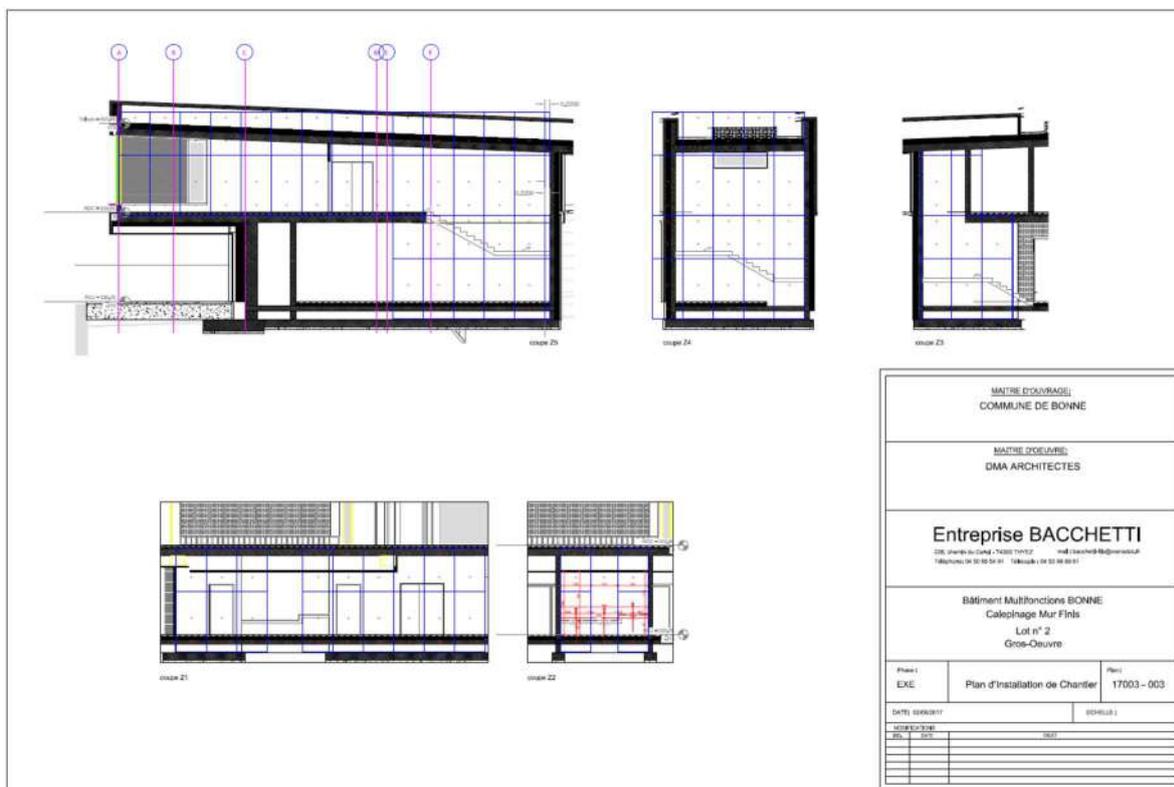
Le calepinage des banches est alors proposé par l'entreprise et validé par le Maître d'œuvre :

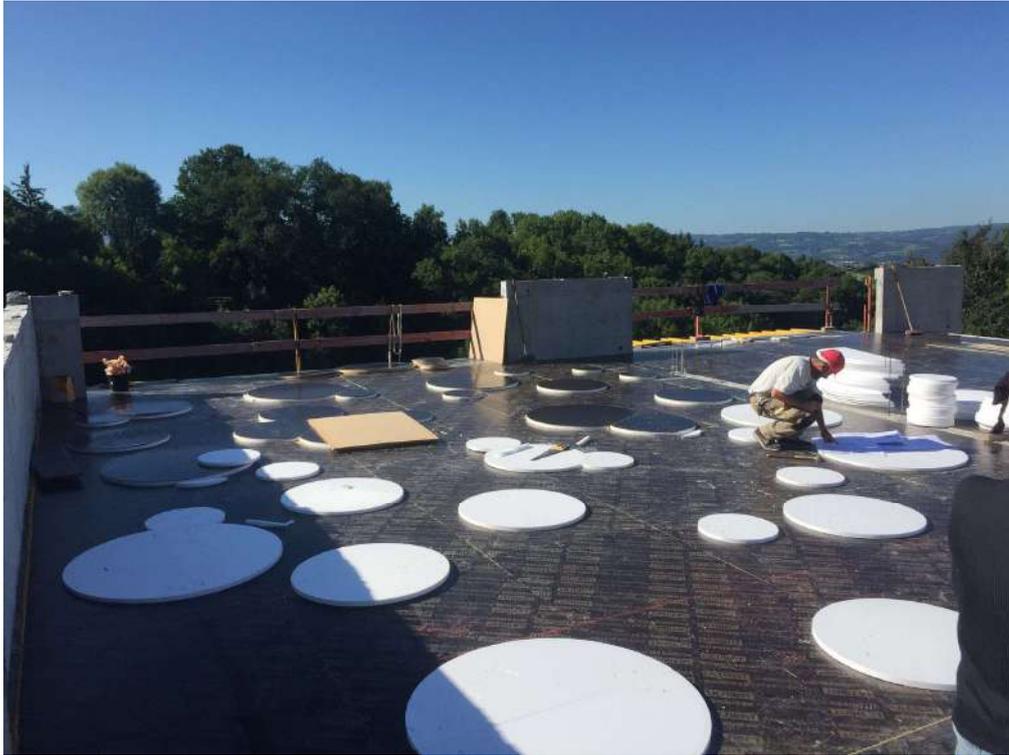
Mise en place des négatifs sur le coffrage de dalle pleine

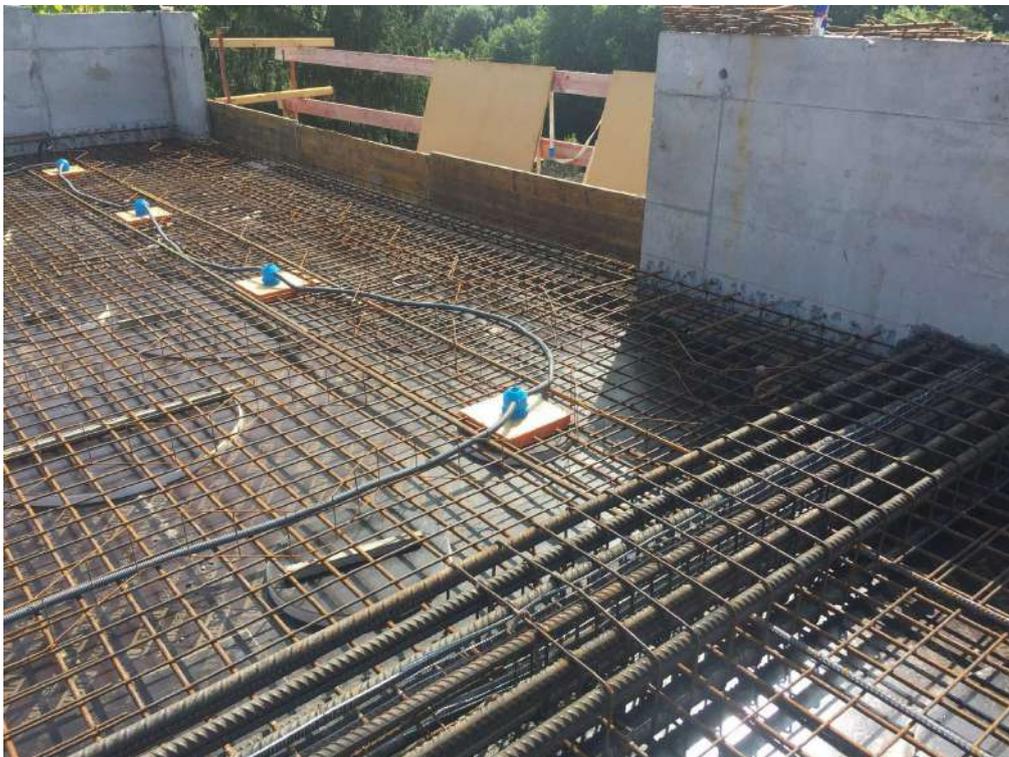
Ferrailage et équipement électrique

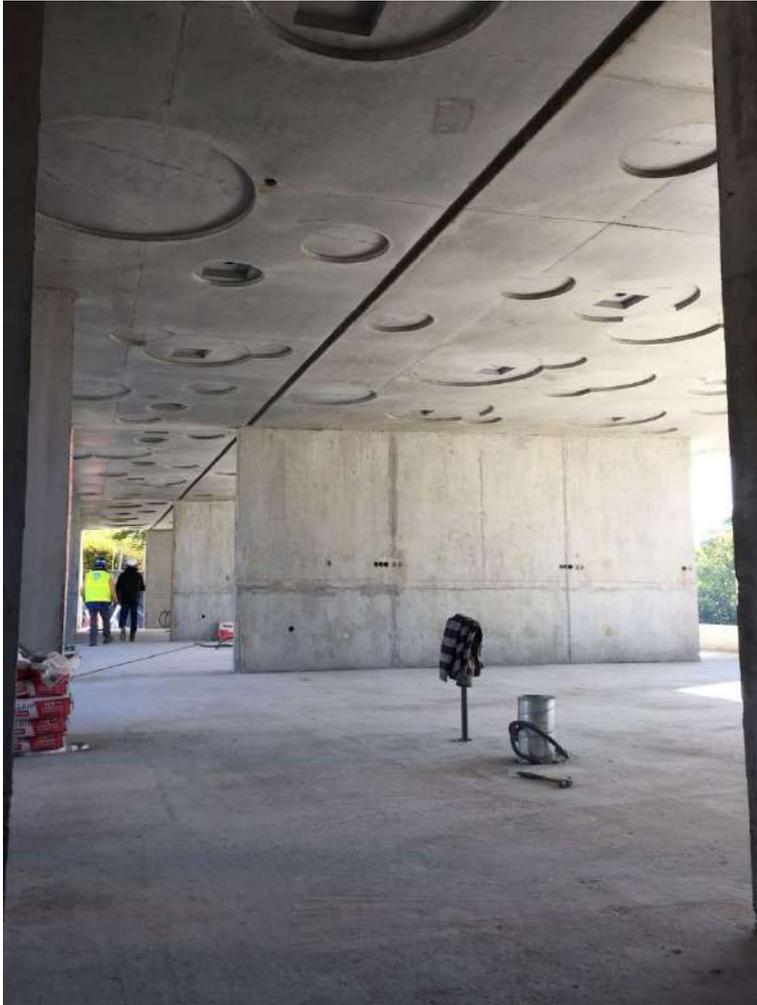
Le résultat après décoffrage.  
A noter : le négatif filant  
permettant d'intégrer les  
traverses de la cloison vitrée  
séparant la circulation des  
salles d'activités.

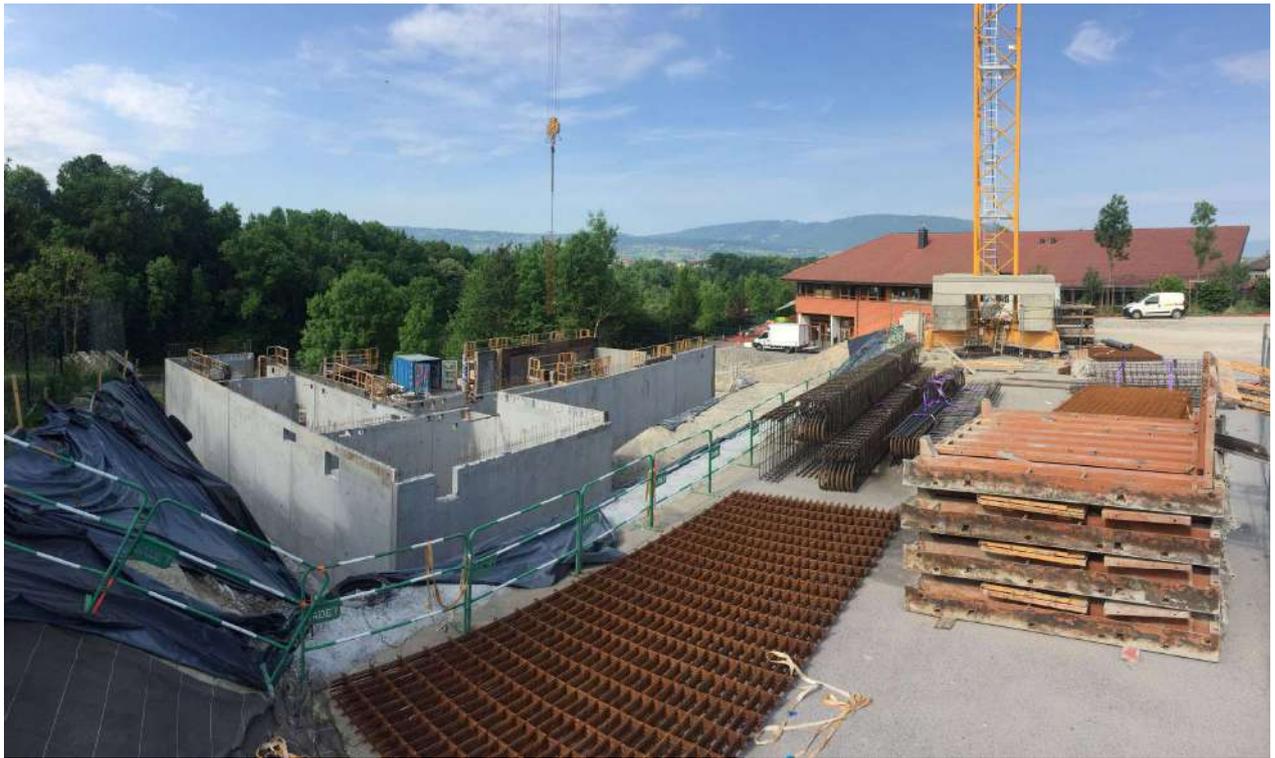
Vue d'ensemble du chantier
