## Extension d'une école existante Ecole du Puy-Saint-Martin Saint-Julien-en-Genevois (74)

**OUVRAGE FONCTIONNEL**

- **Maître d'Ouvrage** : Commune de Saint-Julien-en-Genevois
- **Architecte** : VRA + DMA – M. Philippe DESPRES
- **BET** : G.M.S Structures
- **Réalisation** : févr. 2015 – nov. 2015
- **Durée des travaux GO** : 4 mois

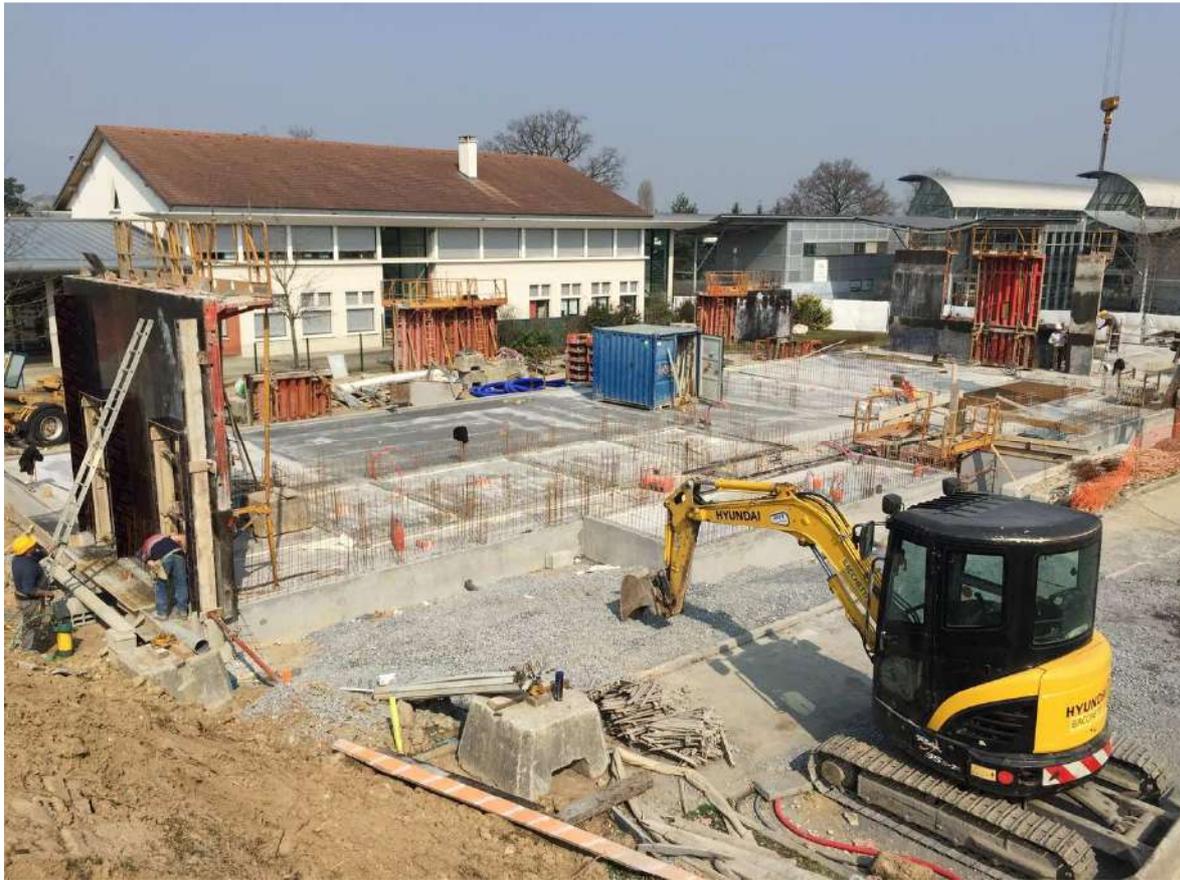
Remblais périphériques après réalisation du sous-sol technique.

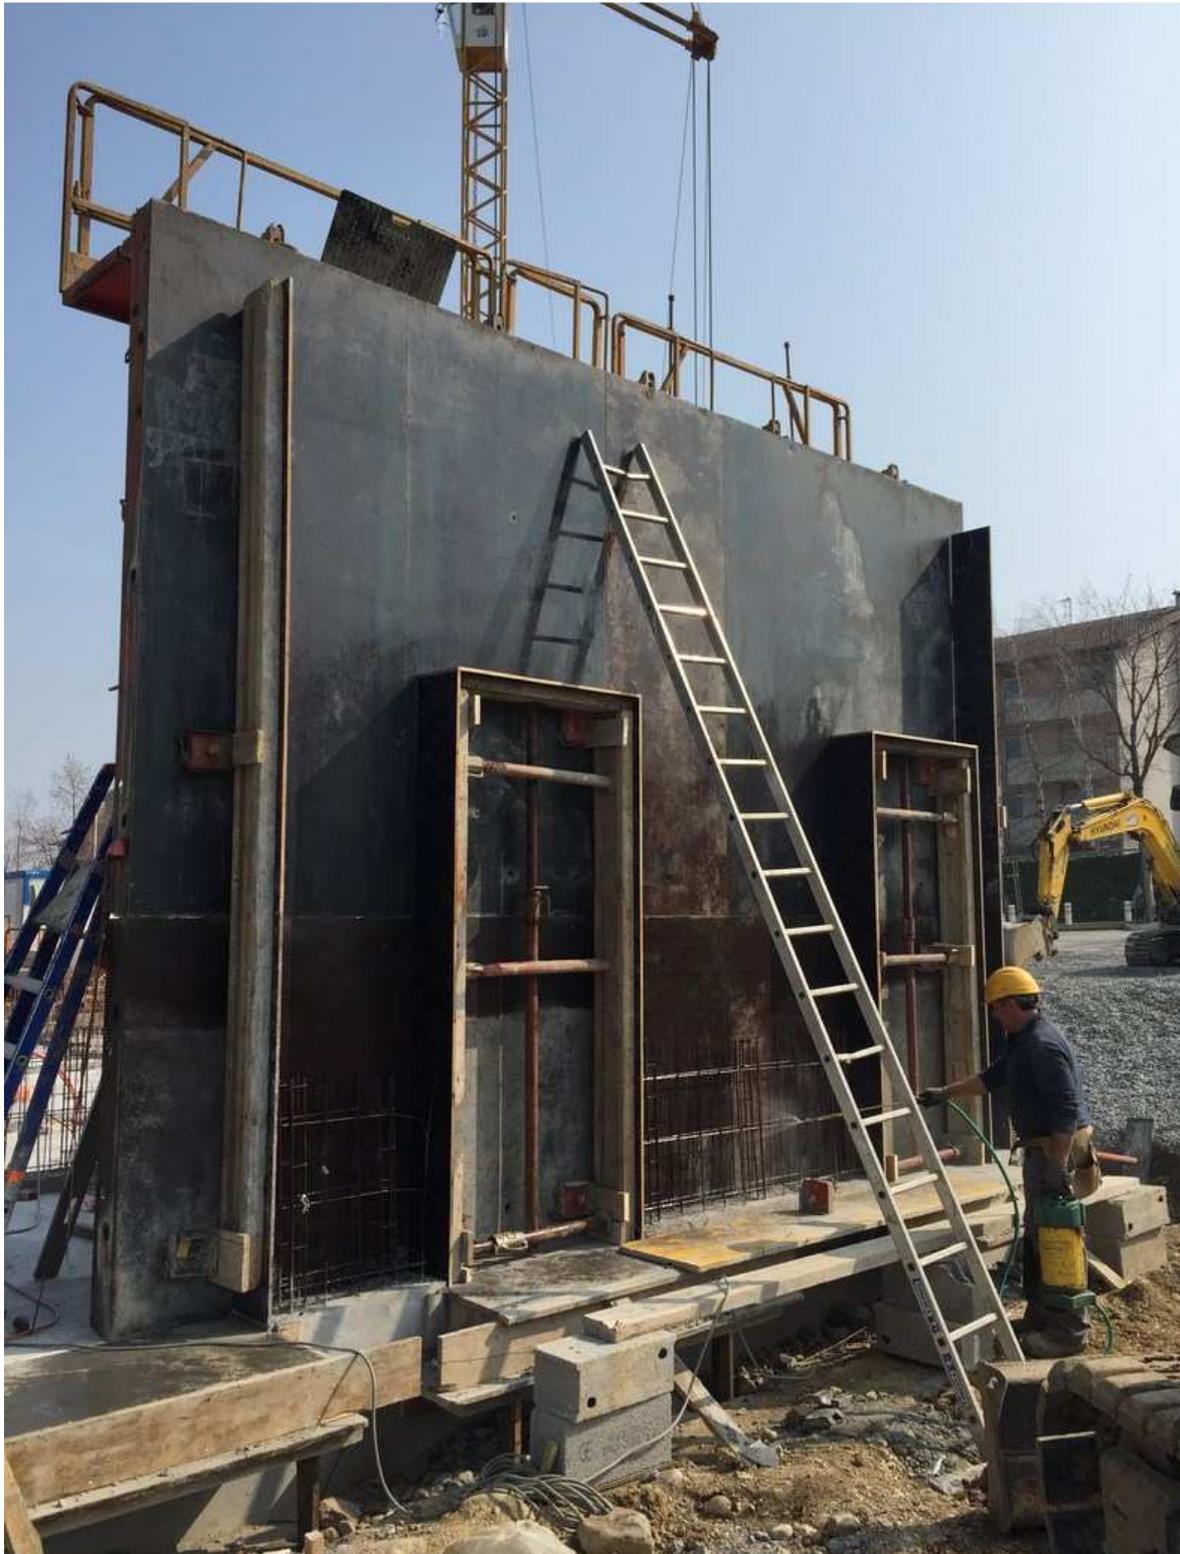
Coffrage d'un mur extérieur.

Pour réaliser ces voiles, nous avons utilisé d'anciennes banches métalliques, que nous avons rhabillées en bois. Sur le panneau extérieur, nous avons fixé les négatifs découpés à la scie numérique dans un contre-plaqué d'épaisseur 28mm. Les chants des négatifs, comportant un fruit de décoffrage de quelques millimètres, ont été poncés et recouverts d'une peinture spéciale coffrage. L'étanchéité entre négatif et fond en contre-plaqué a, elle aussi, été assurée par un joint silicone. L'étanchéité des coffrages est, comme ci-dessus, assurée en tout point pour garantir le résultat sur la peau de parement. Enfin, chaque mur a été coulé en une passe, en utilisant une formule béton S4 mise au point par nos soins sur la centrale à béton du parc de l'entreprise.

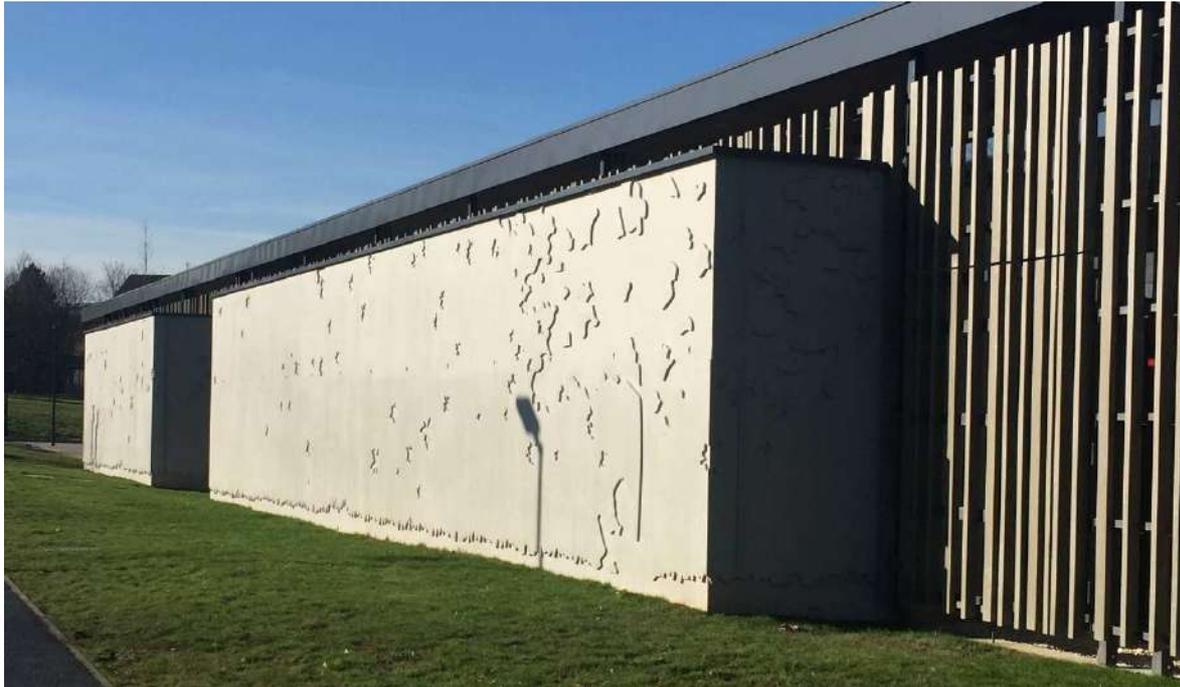
Les deux excroissances en béton matricé.

## 2. Deux murs extérieurs en béton brut apparent **architectonique matricé**

La totalité des façades ont été traitées par l'Architecte soit en baies, soit en bois : épicéa à claire-voie. Seule la façade sud montre les murs structurels en béton armé. Ainsi, cette façade présente deux excroissances hautes de 3 mètres et longues de 10 et 16 m, avec un traitement architectonique d'une frise réalisée en négatif dans le mur, frise représentant un enfant lisant, assis au pied d'un arbre dont les feuilles s'envolent au vent.

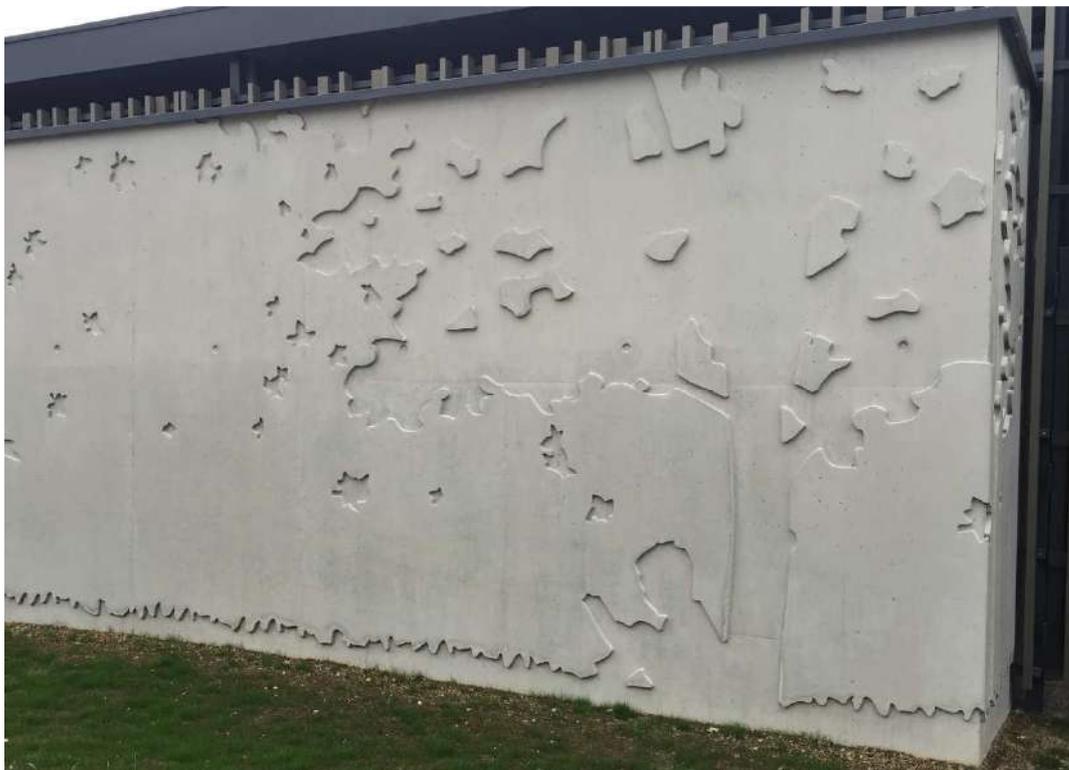
Détail de la matrice.

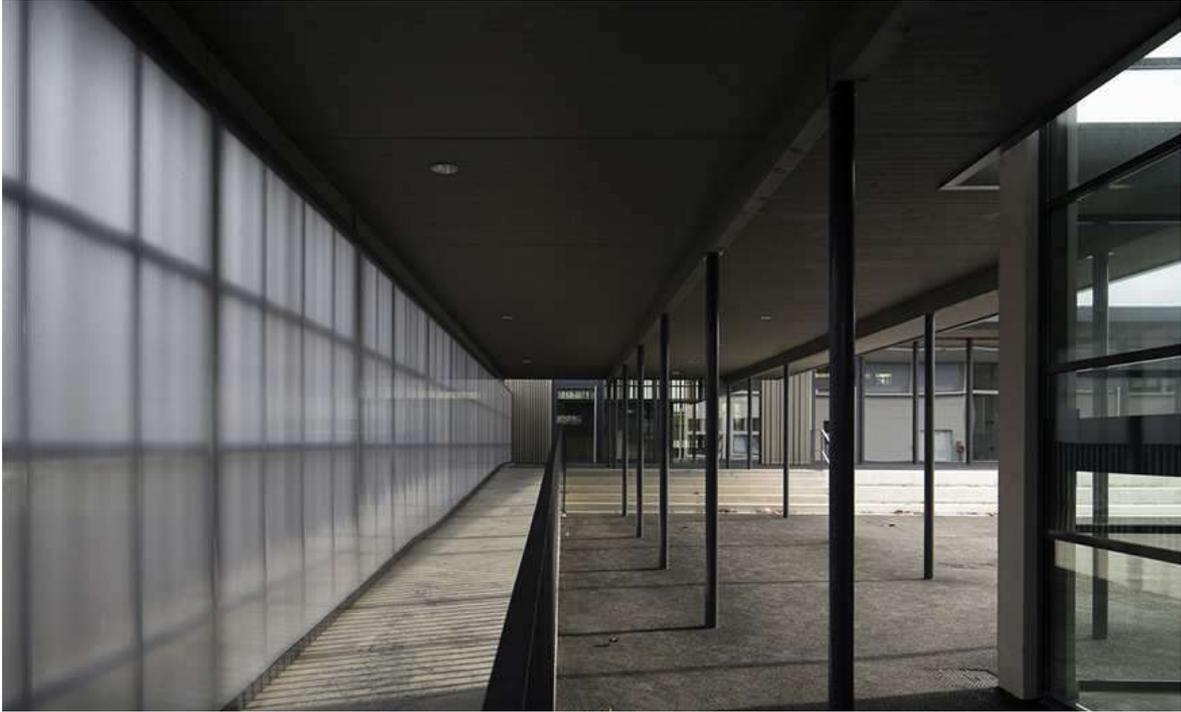
La coursive de liaison avec l'existant.

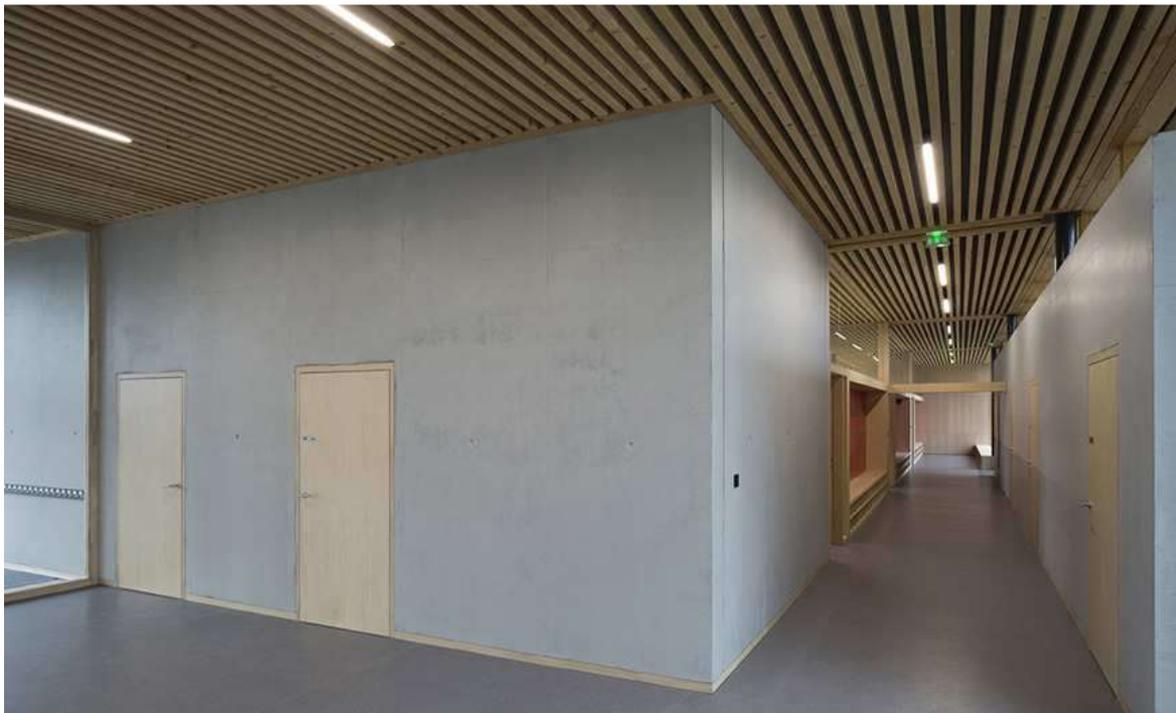
Murs en béton brut apparent, calepinage des trous de banches suivant détail Architecte.

1. une partie des murs intérieurs en **béton** destiné à rester **brut apparent**

La mise en œuvre de murs en béton brut soignés doit faire l'objet de murs d'essai pour obtenir validation du Maître d'œuvre avant coulage des murs définitifs. La fabrication de murs en béton brut soignés demande des précautions particulières : utilisation de panneaux métalliques neufs ou en première utilisation, d'entretoises en béton fibré rendues étanche pour éviter les fuites de laitance, d'un béton autoplaçant, en formulation S5. C'est la mise au point de la formule du béton qui peut nécessiter plusieurs murs d'essai, afin d'obtenir le rendu le plus proche de celui souhaité par le Maître d'œuvre.
